Suursimpukkaselvitys Vanhankaupunginkosken itähaarassa 2017

OTSIKKO: Suursimpukkaselvitys Vanhankaupunginkosken itähaarassa 2017

PÄIVÄMÄÄRÄ: 2.1.2018

JULKAISU: Alleco Oy raportti n:o 15/2017

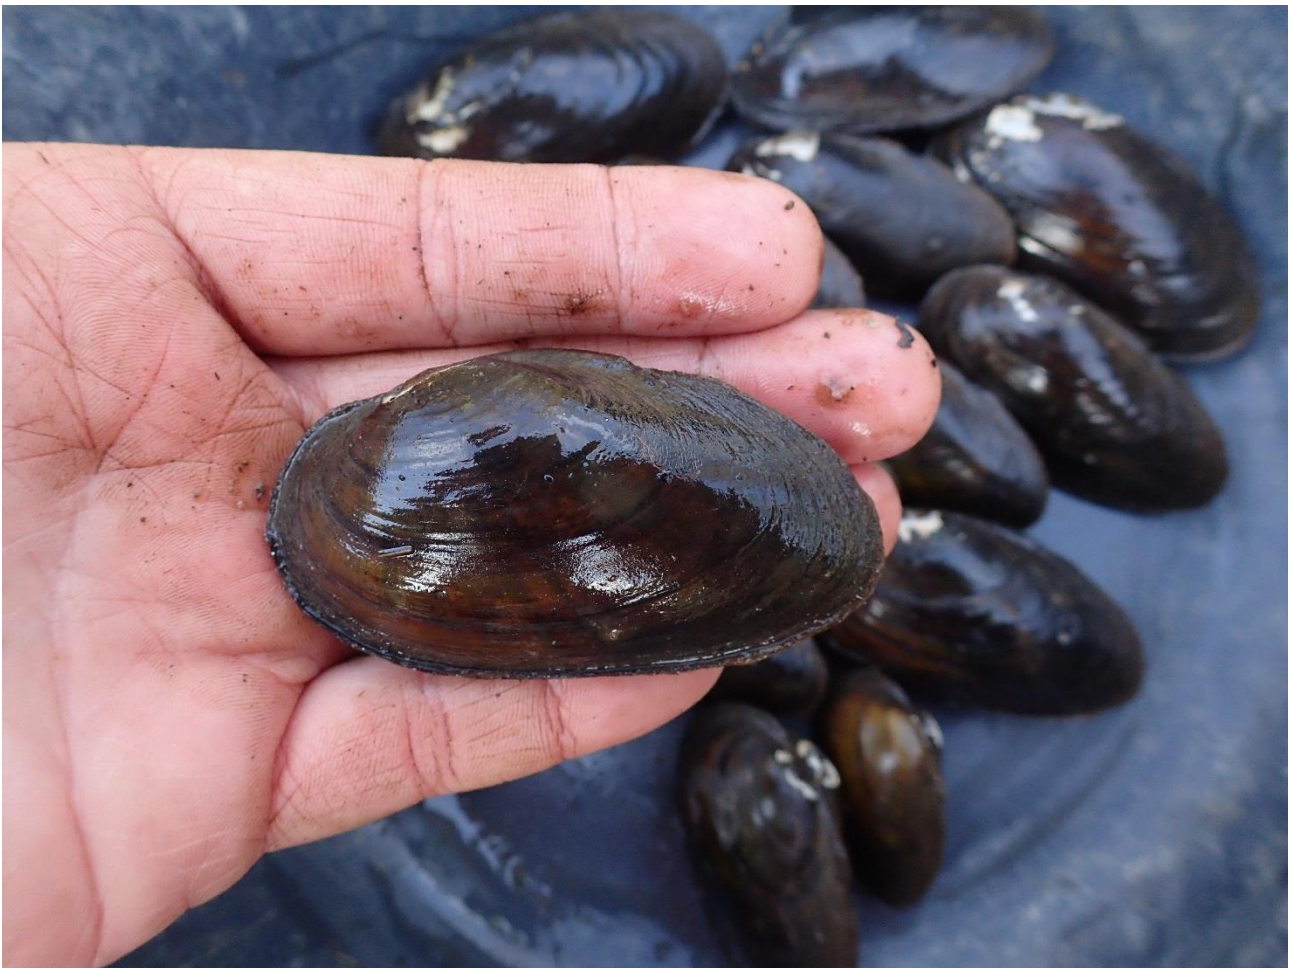
Kuva 2. Vanhankaupunginkosken itähaarassa havaittuja vuollejokisimpukoita 25.10.2017

Vanhankaupunginkosken itähaarassa havaittiin 103 vuollejokisimpukkaa, 15 sysijokisimpukkaa, 1 soukkojokisimpukka ja 3 pikkujärvisimpukkaa (taulukko 1, kuva 2). Suurin osa simpukoista sijaitsi Viikintien sillan yläpuolella (taulukko 1).

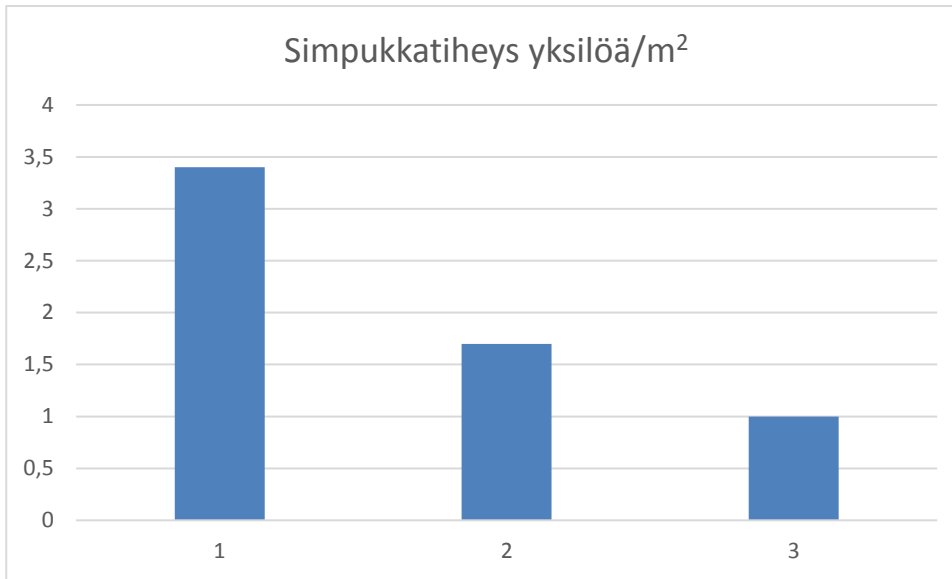
Kuva 3. Vuollejokisimpukoiden tiheys (yksilöä/m²) kolmella Viikintien yläpuolisella sukelluslinjalla. Linjojen numerointi kuvan 1 mukaisesti.

Vuollejokisimpukoita havaittiin ainoastaan kolmella ylimmällä sukelluslinjalla (taulukko 1, kuva 1). Simpukoiden tiheys vaihteli välillä 1,0–3,4 yksilöä neliometrillä ja oli keskimäärin 2,0. Suurimmillaan tiheys oli Kuninkaankartanonsaaren kärkeen ulottuvalla linjalla 1. Tiheys laski alavirtaa kohti (taulukko 1, kuva 3).

Vuollejokisimpukat ovat keskittyneet Viikintien yläpuolelle, ja arvio niiden kokonaismäärästä on laskettu vastaavalle alueelle. Kyseinen jokijakso on noin 60 metriä pitkä ja 25 metriä leveä, joten sen kokonaispinta-ala on noin 1 500 neliömetriä. Vuollejokisimpukoiden keskimääräinen tiheys kolmen sukelluslinjan perusteella on 2,0 yksilöä neliömetrillä, ja laskennallinen simpukkamäärä koko pinta-alueelle on noin 3 000 yksilöä.
